Rapportage TenneT stroomstoring 2 september 2022

# STORINGSONDERZOEK FLEVOLAND

## 2 SEPTEMBER 2022

### Publieke samenvatting

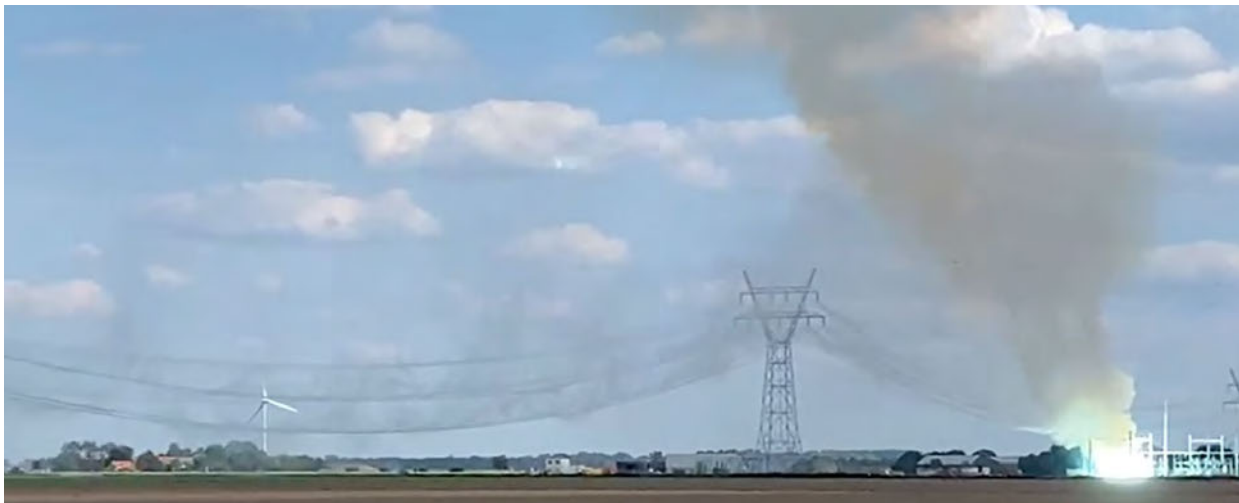
De kortsluiting (I) heeft op station Dronten Olsterpad een grote en langdurige vlamboog veroorzaakt die door omstanders is gefilmd. Een momentopname van dit filmpje is weergegeven in Afbeelding 2. Hierin is het felle licht van deze vlamboog bij het station alsook de rook afkomstig van de bovengrondse geleiders duidelijk zichtbaar. Op het station Lelystad heeft de kortsluitstroom ook effect gehad: Er is brand ontstaan en componenten zijn beschadigd. De medewerkers op dat station hebben zichzelf eerst in veiligheid gebracht en daarna is door het landelijk bedrijfsvoeringscentrum van TenneT gestart met het handmatig afschakelen van de kortsluiting. Uiteindelijk heeft de beveiliging van de omliggende stations de kortsluiting 5 seconden eerder afgeschakeld dan dat de voltooiing van de handmatige schakelhandelingen anders zou hebben gedaan. Nadat de kortsluiting was afgeschakeld is de kortsluitlocatie geïsoleerd en is de energievoorziening in stappen hersteld.

**Afbeelding 2 Momentopname van filmpje geregistreerd door omwonende (Bron: anonieme omstander)**

De geleiders van het circuit Lelystad – Dronten Olsterpad raakte door de langdurige kortsluiting oververhit waardoor ze zijn gaan roken en aanzienlijk lager zijn gaan hangen dan normaal. Dit heeft na circa 3:50 minuten een additionele kortsluiting veroorzaakt tussen het 150kV-net en de 1500V-bovenleiding van de Hanzelijn. Deze additionele kortsluiting heeft uiteindelijk de beveiliging van de voedende 150kV-stations laten ingrijpen, waardoor na 4:22 minuten de kortsluiting is afgeschakeld.

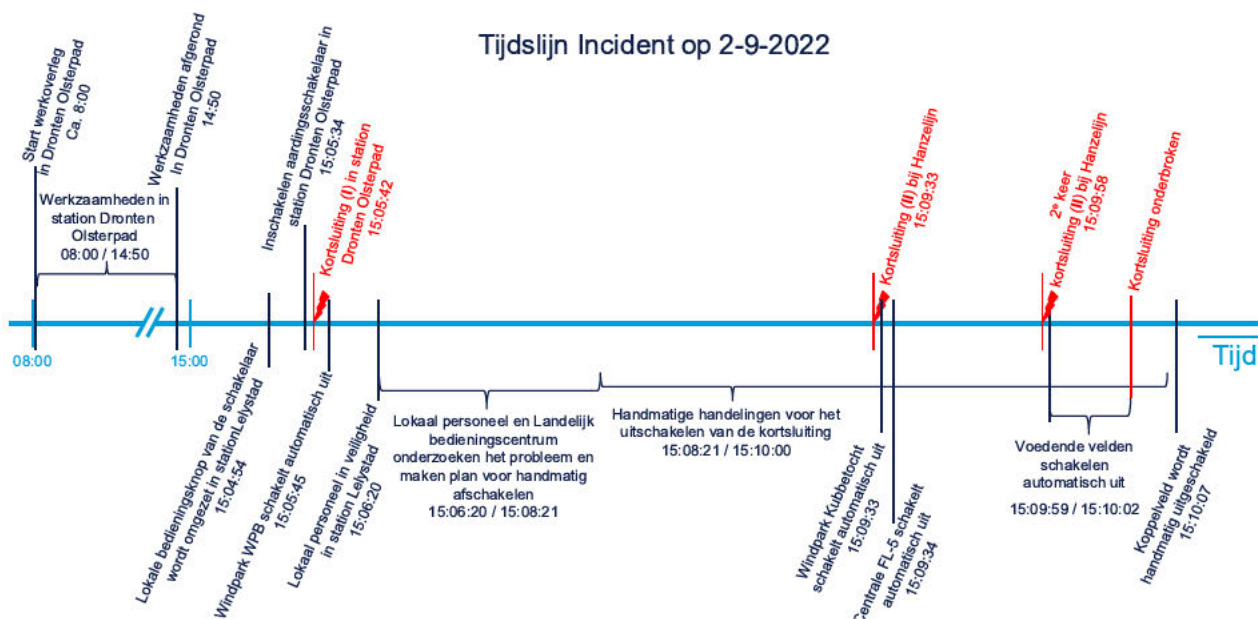
Het tijdsverschil tussen het lokaal bedienen van de vermogensschakelaar in station Lelystad en het insturen van de aardingsschakelaar in station Dronten Olsterpad is slechts 40 seconden. Indien de aarder dus meer dan 40 seconden eerder was ingeschakeld, zou ook dezelfde kortsluiting zijn ontstaan in het station Dronten Olsterpad, maar zou die zoals beoogd binnen een fractie van een seconde uitgeschakeld zijn geweest.

Tevens valt op dat er twee keer een kortsluiting is ontstaan bij de kruising tussen het 150kV-net en de Hanzelijn. Deze kortsluitingen zijn in de tijdslijn weergegeven als kortsluiting (II), omdat na elkaar hebben plaatsgevonden op dezelfde locatie. DNV heeft vastgesteld dat de eerste kortsluiting (II) bij deze kruising (startend op 15:09:33 uur) spontaan is gedoofd en dat direct daarna om 15:09:58 een tweede kortsluiting (II) op dezelfde locatie is ontstaan. Vermoedelijk is het spontane doven van de eerste kortsluiting (II) bij de kruising het gevolg van het breken van de bovenleiding van de Hanzelijn. Het valt ook op dat na het ontstaan van de kortsluiting enkele beveiligingen activeren, maar dat pas na 4:22 minuten alle relevante beveiligingen hebben gewerkt en uiteindelijk de kortsluiting hebben afgeschakeld, dit wordt in hoofdstuk 4 nader toegelicht.

De laatste melding in deze tijdslijn is de laatste handmatige schakelhandeling met als doel om de kortsluiting af te schakelen. Het veiligstellen, vaststellen van het probleem en het handmatig afschakelen heeft dus uiteindelijk circa 4,5 minuten geduurd, en omvatte een groot aantal handmatige schakelhandelingen. Dit was dus vijf seconden later dan de automatische schakelacties van de beveiligingen. DNV merkt op dat dit een uniek incident is, waarbij medewerkers handmatig een kortsluiting moesten afschakelen. Deze situaties komen normaal niet voor, omdat kortsluitingen normaliter door de beveiliging afgeschakeld worden.

**Afbeelding 3 Tijdslijn van de meest relevante gebeurtenissen tijdens het incident**

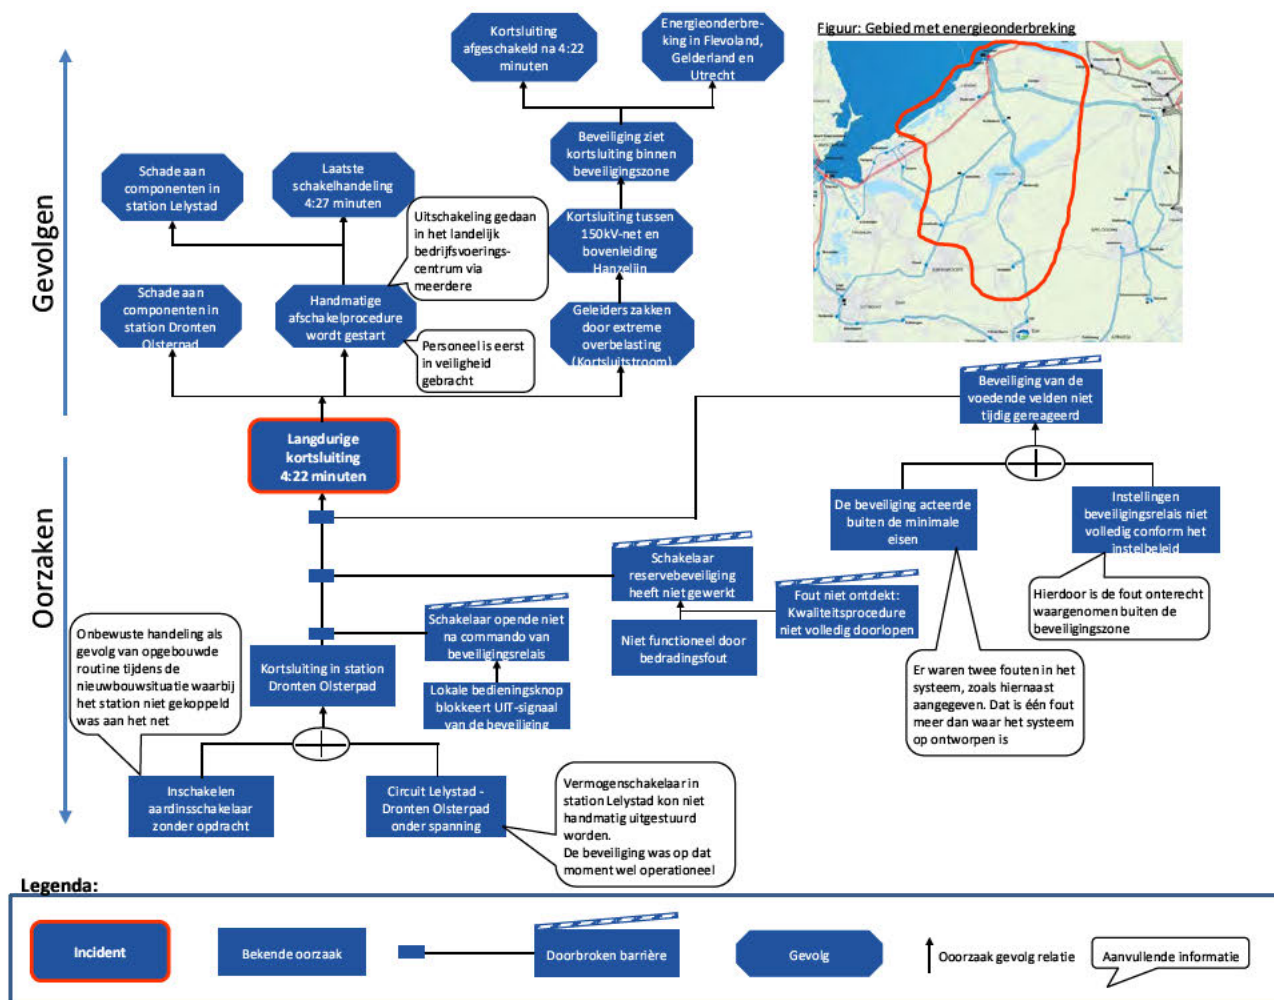
Zoals eerder beschreven is er een kortsluiting ontstaan doordat een aardingschakelaar is ingestuurd op een onder spanning staand circuit. Deze handeling was het gevolg van onterecht routinematig handelen waarbij de medewerker een opmerking van een collega interpreteerde als opdracht om te aarden. De routinematige werkwijze was ontstaan tijdens de nieuwbouwperiode van het station (toen het station nog niet was aangesloten op het hoogspanningsnet), waar dit een gebruikelijke en toegestane werkwijze was. Nadat het hoogspanningsstation was aangesloten, maar nog niet onder spanning stond, is deze manier van werken onterecht voortgezet.

Het circuit was onder spanning gelaten, omdat een vermogenschakelaar in station Lelystad de avond voor het incident op afstand niet uitgeschakeld kon worden. Onderzoek van DNV heeft uitgewezen dat dit probleem veroorzaakt was doordat het voedingscircuit, waarmee de vermogenschakelaar handmatig maar elektrisch uitgeschakeld wordt, was onderbroken. Hierbij wordt opgemerkt dat dit alleen betrekking had op het handmatig (lokaal en op afstand) elektrisch uitschakelen van de schakelaar, maar niet op het uitschakelen door de beveiliging; de beveiligingsfunctie werkte dus nog. DNV oordeelt dat volgens de geldende procedures in dergelijke situaties het circuit Lelystad – Dronten Oisterpad dezelfde dag uitgeschakeld had moeten worden.

In Afbeelding 4 is te zien dat de combinatie van beide bovengenoemde zaken heeft geleid tot de kortsluiting in station Dronten Olsterpad. Dat dit vervolgens heeft kunnen leiden tot de langdurige kortsluiting, in plaats van een afschakeling binnen een fractie van een seconde, is in diezelfde figuur weergegeven als 3 doorbroken barrières tussen beide gebeurtenissen die dit hadden moeten voorkomen. Een barrière is een technische of procesmatige blokkade die voorkomt dat een oorzaak tot een gevolg kan leiden. Indien de barrière doorbroken is kan de oorzaak dus wel tot een gevolg leiden.

Bij het onderzoek naar de oorzaak voor het niet op afstand uit kunnen schakelen van de vermogensschakelaar in station Lelystad, is de beveiligingsfunctie van deze vermogensschakelaar op de dag van het incident (circa 40 s voorafgaand aan het incident) buiten werking gesteld door het omzetten van de lokale bedieningsknop van deze schakelaar. Na de lokale bedieningspoging is deze lokale bedieningsknop niet weer in de normale stand teruggezet. Om die reden heeft de normale beveiliging de kortsluiting niet binnen een fractie van een seconde uitgeschakeld. Dit is de eerste doorbroken barrière zoals weergegeven in Afbeelding 4.

Afbeelding 4 Event map van het incident

De tweede doorbroken barrière wordt als volgt veroorzaakt: Het niet afschakelen van een kortsluiting door de daarvoor bestemde vermogensschakelaar (boven genoemde eerste barrière) zou moeten worden ondervangen door een reservebeveiliging. In dit geval moet de schakelaar-reservebeveiliging het gehele station Lelystad afschakelen, en daarmee ook de kortsluiting in station Dronten Olsterpad. Deze schakelaar-reservebeveiliging was echter niet functioneel doordat er een bedradingsfout in het systeem aanwezig was. Reguliere kwaliteitsprocedures hadden deze bedradingsfout moeten ontdekken, maar de testwerkzaamheden waren door meerdere ploegen in meerdere periodes uitgevoerd en de overdracht van werkzaamheden was niet afdoende geborgd. Dit was niet bekend bij de mensen die dit deel van het net weer in gebruik hadden genomen, waardoor deze bedradingsfout onontdekt kon blijven.

Als derde doorbroken barrière heeft DNV achterhaald dat de beveiliging van de voedende velden niet tijdig hebben gereageerd. Pas nadat de kortsluiting met de bovenleiding van de Hanzelijn was ontstaan, acteerde de beveiliging van de voedende velden. Stapsgewijs zijn delen van het net afgeschakeld, waarbij na circa een halve minuut na het ontstaan van de kortsluiting bij de Hanzelijn, de laatste voeding naar de kortsluiting was afgeschakeld. Dit is veel later dan normaal verwacht mag worden. Dit is veroorzaakt doordat het beveiligingssysteem buiten de minimale eisen van enkelvoudige redundantie (maximaal één storing in het beveiligingssysteem en niet twee zoals in dit incident, zie doorbroken barrière 1 en 2) heeft moeten acteren én omdat de instellingen van de beveiligingsrelais niet volledig conform het instelbeleid waren ingesteld.

DNV heeft aanbevelingen gedaan om de procedures bij nieuwbouwstations en aanpassingen in bestaande systeem te verscherpen, en de informatievoorziening voor de medewerkers te verhogen. Tevens heeft DNV aanbevelingen gedaan om de beveiligingsinstellingen te verbeteren, de borging van de kwaliteitsprocedures te verbeteren en om het kennisniveau van medewerkers te verhogen. De resultaten en aanbevelingen van het onderzoek zijn met betrokken partijen besproken en DNV vertrouwt erop dat deze aanbevelingen goed opgevolgd worden, waardoor dit soort incidenten in de toekomst zoveel mogelijk voorkomen worden.
