Vibropalen in boringsvr je zone Flevoland - risicobeschouwing

D10029943:12

26 april 2021

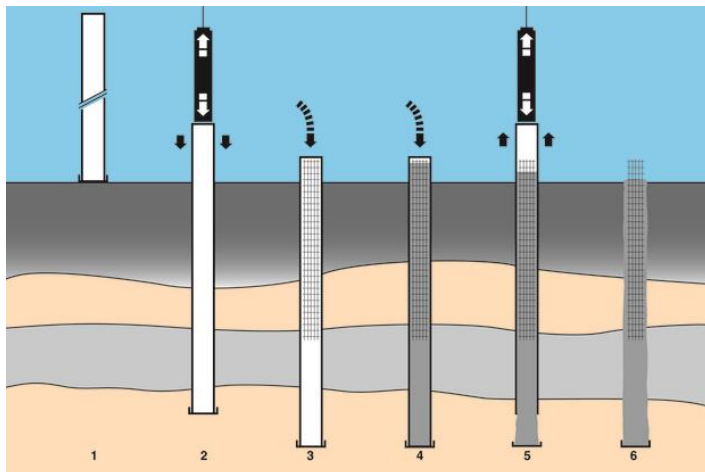
Figuur 1 schematische werkwijze vibropaal

Vibropalen worden ook gerekend tot de volledig grondverdringende paalsystemen. De paal wordt in de grond gevormd door een gladde mantelbuis op een voetplaat grondverdringend tot einddiepte te heien en vervolgens de buis te vullen met vloeibaar beton en wapening. Vervolgens wordt de mantelbuis terugheidend of -trillend in combinatie met statisch trekken uit de grond verwijderd; de voetplaat blijft in de grond achter en het beton drukt direct tegen de grond, zie onderstaande figuur.

Om het inbrengproces van de vibropaal te vergemakkelijken wordt een voetplaat toegepast waarvan de diameter enigszins groter is dan de mantelbuis. Hoeveel groter verschilt van bedrijf tot bedrijf en is tevens afhankelijk van de toegepaste buisdiameter en bedraagt orde 20 à 60 mm op de straal van de buis. Dit verschil in diameter tussen buis en voetplaat kan ervoor zorgen dat er tijdens het aanbrengen van de vibropaal, tussen fase 2 en 5 in onderstaand diagram, een hydrologische kortsluiting *kan* ontstaan, wanneer de beton de holle ruimte tussen de mantelbuis en de grond niet volledig opvult of er tussentijds een verticaal watervoerend kanaal langs de paalschacht is ontstaan.
