Rapportage TenneT stroomstoring 2 september 2022

# STORINGSONDERZOEK FLEVOLAND

## 2 SEPTEMBER 2022

### Publieke samenvatting

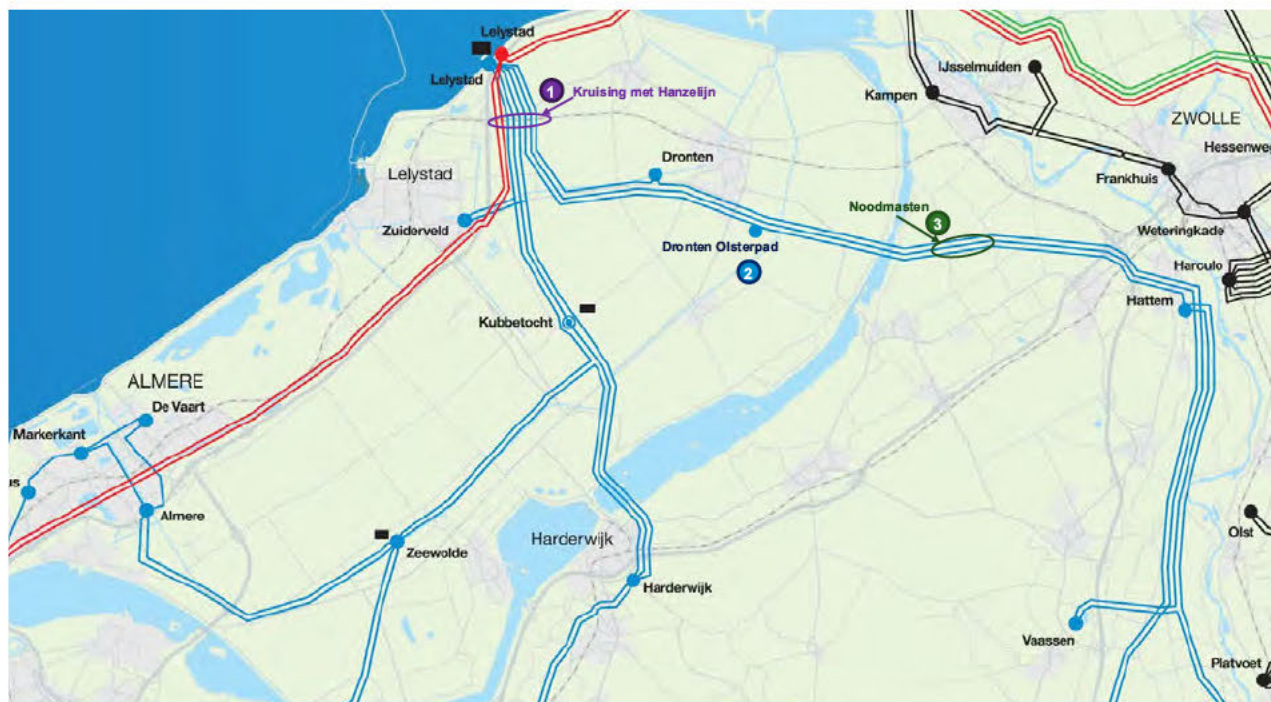
**Afbeelding 1** Overzicht hoogspanningsnet Flevopolder

In dit hoofdstuk wordt een algemeen beeld geschetst van de situatie en het incident. In hoofdstuk 4 zullen de achterliggende redenen worden toegelicht. Afbeelding 1 toont een overzicht van het relevante deel van het hoogspanningsnet in de Flevopolder met in rood de 380kV-stations en verbindingen en in blauw die op 150kV-niveau. De netdelen in zwart (110 kV) en groen (220 kV) maken geen onderdeel uit van dit onderzoek. Met een paarse ovaal en paarse tekst, tevens gemarkeerd met cijfer 1, nabij Lelystad is de locatie aangegeven waar het hoogspanningsnet kruist met de Hanzelijn.

Het 150kV-station Dronten Olsterpad, gemarkeerd in Afbeelding 1 met nummer 2, is nieuw gebouwd en op 1 september 2022 is een deel van dit station getest en succesvol opgeleverd voor gebruik, de rest van dit nieuwe station was nog niet gereed voor gebruik. Dit station is opgenomen in het al bestaande 150kV-circuit van station Lelystad naar 150kV-station Hattum. Dit circuit is nu dus gesplit in twee delen: 1) Circuit Lelystad – Dronten Olsterpad en 2) circuit Dronten Olsterpad – Hattum. In verband met de schade die veroorzaakt is door een valwind op 18 juni 2021 is het circuit Dronten Olsterpad – Hattum onderbroken en niet in gebruik. Vanwege deze eerdere schade door die valwind zijn noodmasten geplaatst, deze locatie is in Afbeelding 1 aangegeven met een donkergroene ovaal nabij Hattum, gemarkeerd met nummer 3. Als gevolg van deze schade werd op het moment van het incident op 2 september 2022 het station Dronten Olsterpad alleen gevoed vanuit station Lelystad.
