Notitie aanpak droogteschade langs wegen

1. Aanleiding

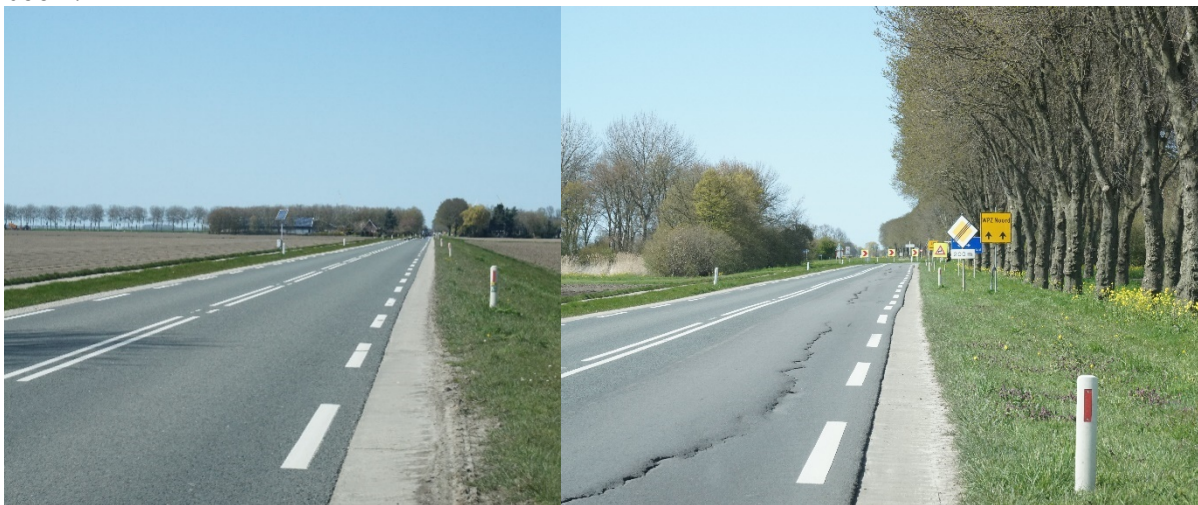
Roerdompweg km 15.4

De lengtescheuren komen voor langs een aantal provinciale wegen in Zuidelijk en Oostelijk Flevoland. Deze scheurvorming komt voor op locaties waar bomen vrij dicht langs de weg staan. De provincie heeft een extern bureau (Geonius) onderzoek laten doen naar de oorzaak van deze scheurvorming. Voor het onderzoek zijn op meerdere wegen waar zich lengtescheuren voor doen en op referentiewegen grondonderzoeken gedaan. Op basis hiervan is beoordeeld welke civieltechnische (wegopbouw) of geotechnische oorzaak (o.a. krimp/zwel, oxidatie, zetting) een oorzaak kan vormen. Het onderzoeksbureau concludeert dat de zeer waarschijnlijke oorzaak de krimp/zwel van de klei/veendelen die tussen en het pleistocene zand en de fundering van de weg zitten die bij droogte gaan krimpen. In de afgelopen periode heeft aanvullend onderzoek plaatsgevonden door het continueren van het monitoren van het grondwaterpeil. Uit dit aanvullend grondwateronderzoek blijkt dat bij de Vogelweg en Roerdompweg de bomen een significant effect hebben op de grondwaterstand. De grondwaterstand ter plaatse van de bomen is 0,6 - 1,3 meter lager gemeten dan op een afstand van 10-15 meter van de boom.

Door de lokale verdamping van de bomen wordt er bij droogteperiodes plaatselijk veel vocht uit de bodem onttrokken, hierdoor krimpen de slechte bodemlagen in, waardoor de weg niet gelijkmatig

zakt wat scheurvorming tot gevolg heeft. De vorm van de schade (in lijn en aan de kant van de beplanting) duidt hier ook op. Een populierenboom in het groeiseizoen verbruikt circa 1.500 l water per dag.

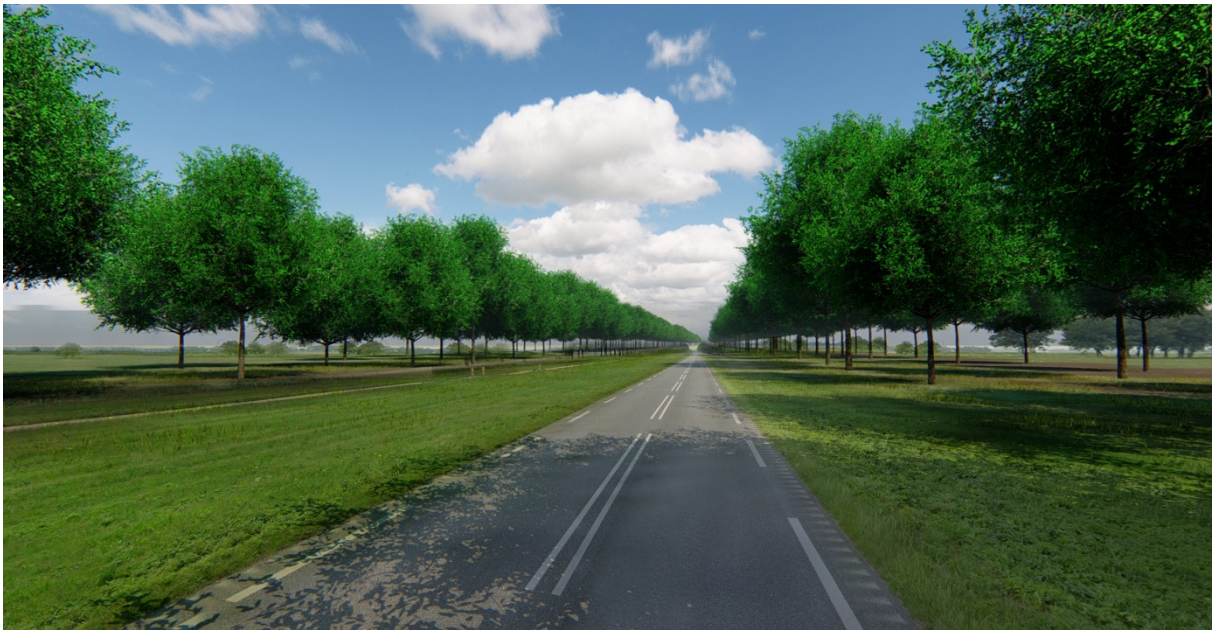
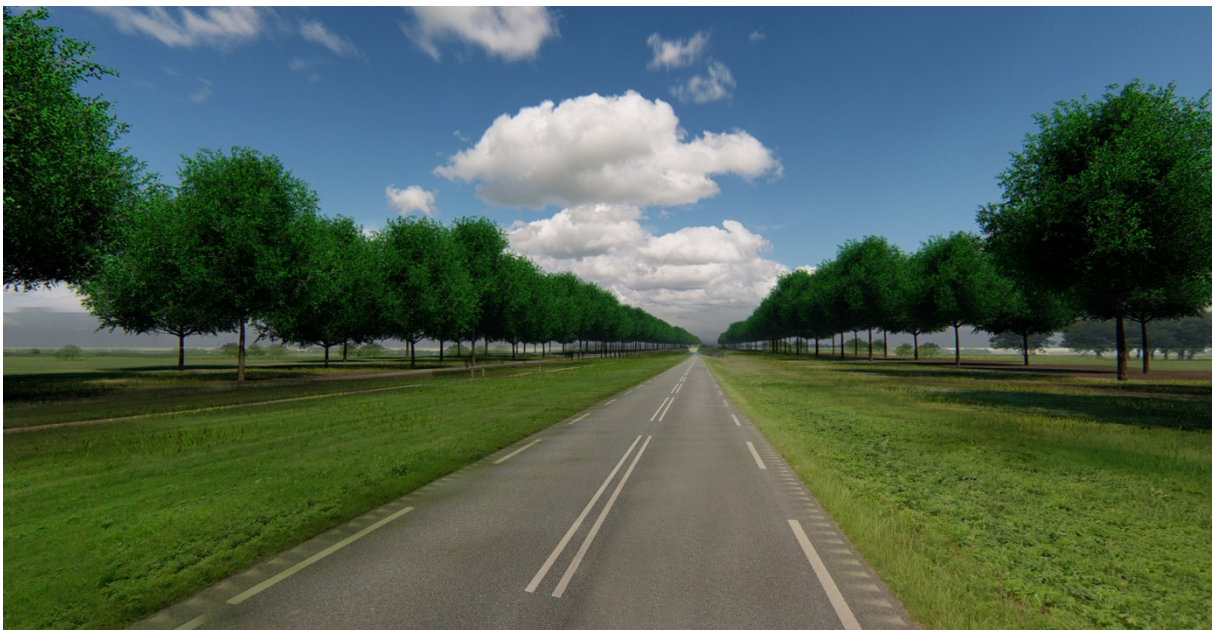
1. Een rij verwijderen indien meerdere rijen aanwezig

Voor

Na

Bijlage 1: Overzicht impact verwijderen van bomen bij toepassing scenario 4a

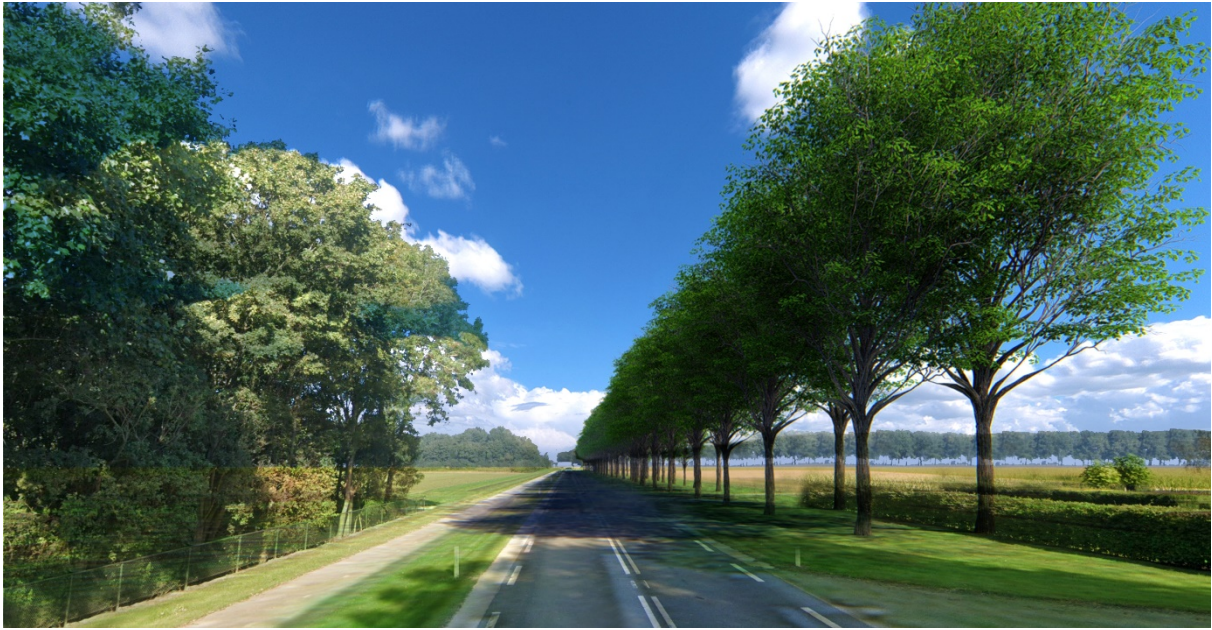
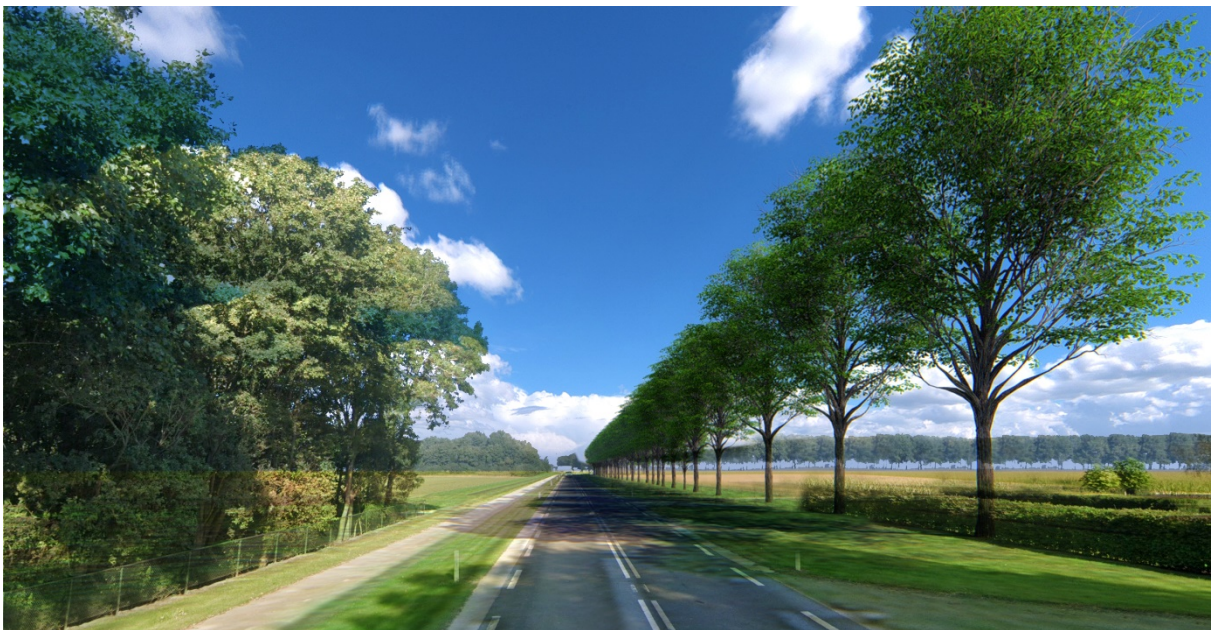
2. Een rij verwijderen indien er een dubbele rij aanwezig is

Voor

Na

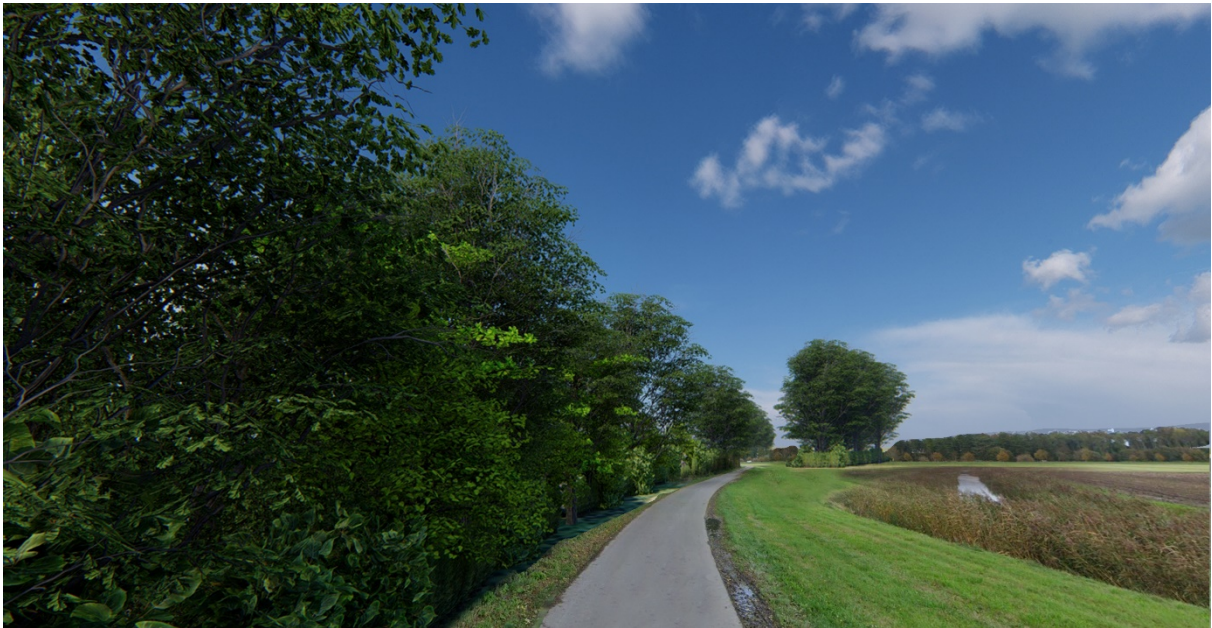
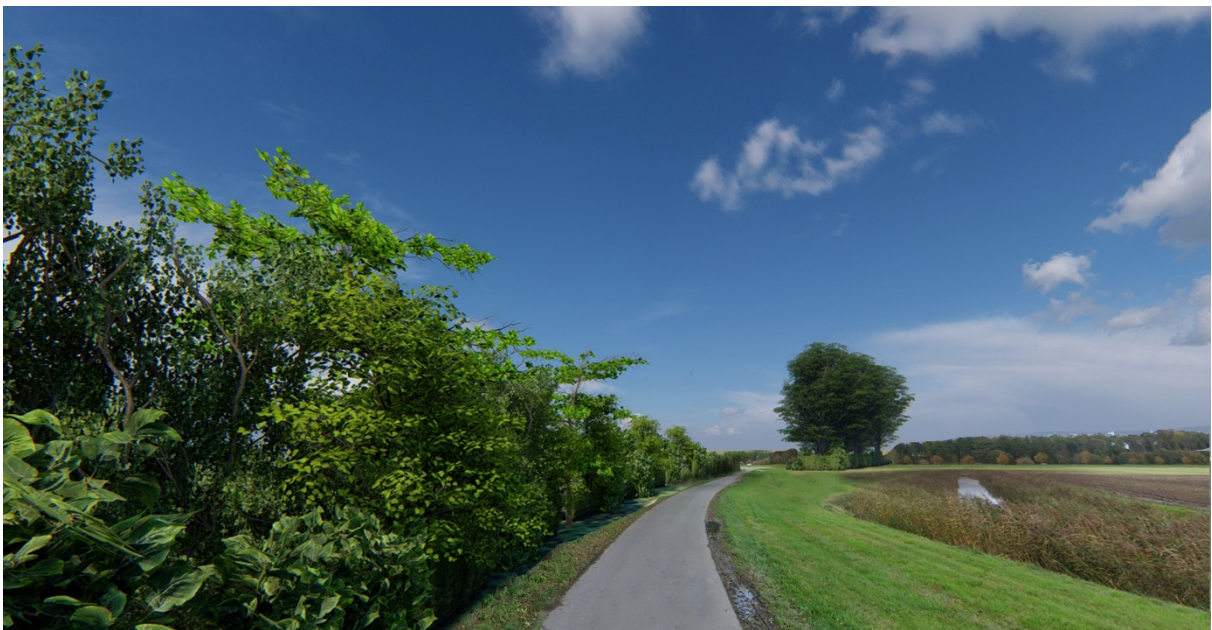
3. Bomen verwijderen in een struikbeplanting

Voor

Na

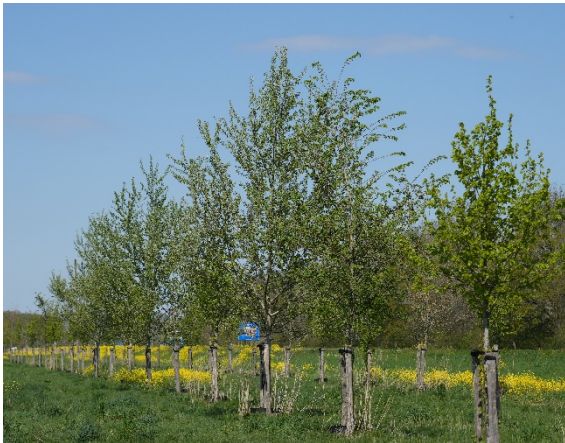
Foto 2: Nijkerkerweg 7 jaar

Bij de compensatie van deze beplanting zullen veel meer soorten toegepast worden. Dit maakt de herplant robuuster tegen ziekten en de invloed van klimaatsverandering. De groeikracht van jonge beplantingen in Flevoland is goed. Bijgevoegd zijn enkele foto's van een aanplant met meerdere soorten aan de Nijkerkerweg (zie foto 2-4). De variatie in boomsoorten brengt ook verschillende bloei- en vruchtmomenten voort, waarbij de biodiversiteit aanzienlijk wordt vergroot.
